4 de Setembre de 2007

Implantació a l'obra.

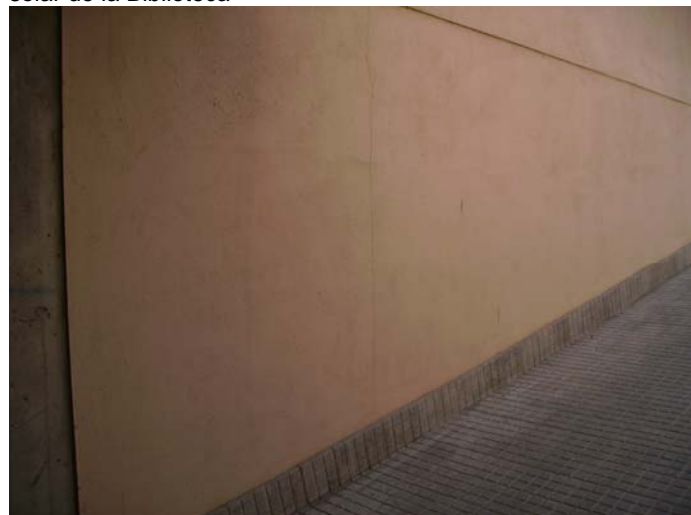
Petita fissura observada al revestiment de la rampa.

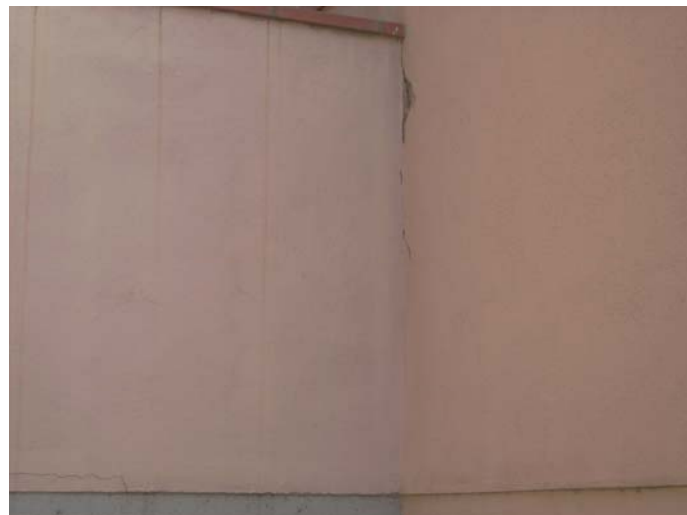
Petita esquerda a la trobada de murs. El mur de la dreta, és el límit amb el solar de la Biblioteca. Aproximadament a prop de la Biblioteca existent.

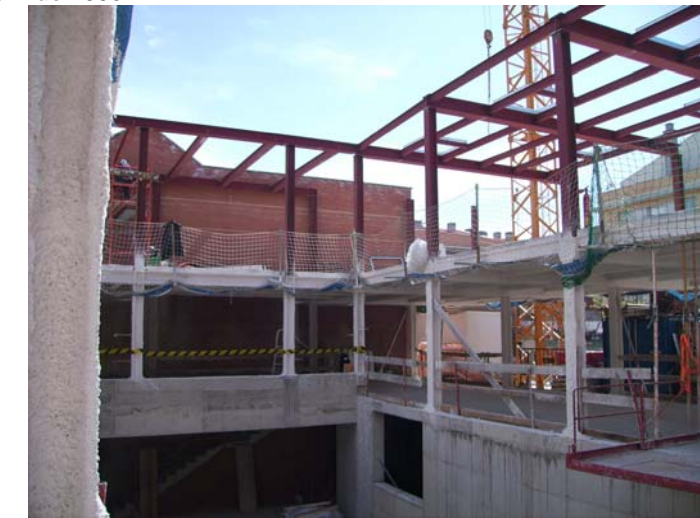
Estat de l'obra: Sostre de planta baixa, ignifugat. Forjat de coberta, en construcció.

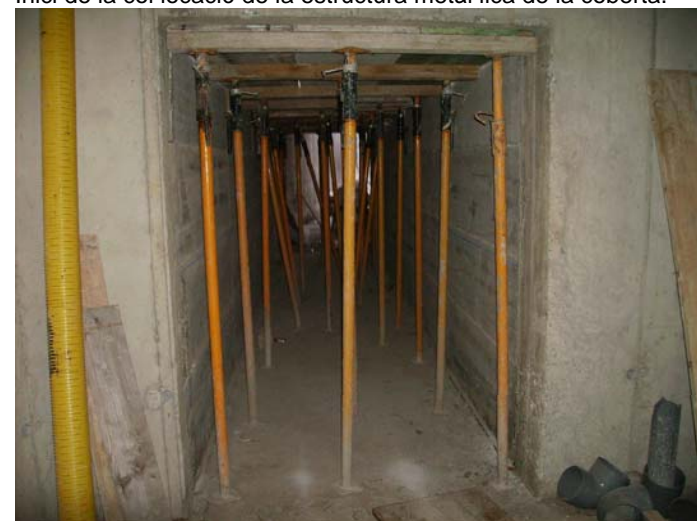
Apuntament de l'encofrat del passadís subterrani entre ales.

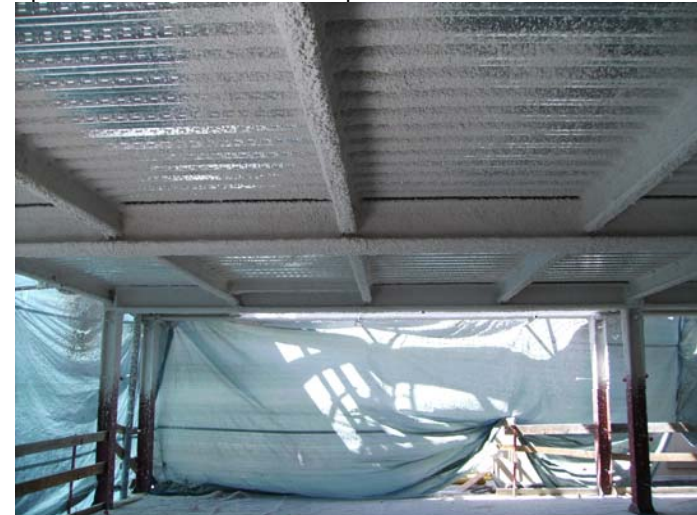
Inici dels treballs de ignifugat de l'estructura i el sostre de la Planta Baixa

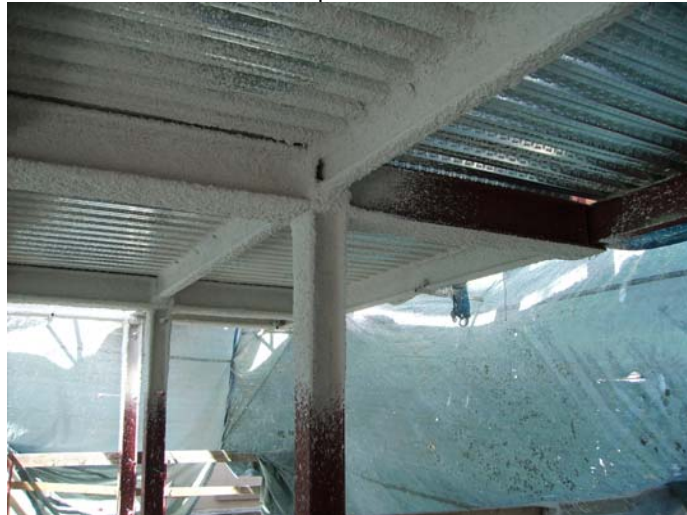
Inici dels treballs de ignifugat de l'estructura i el sostre de la Planta Baixa

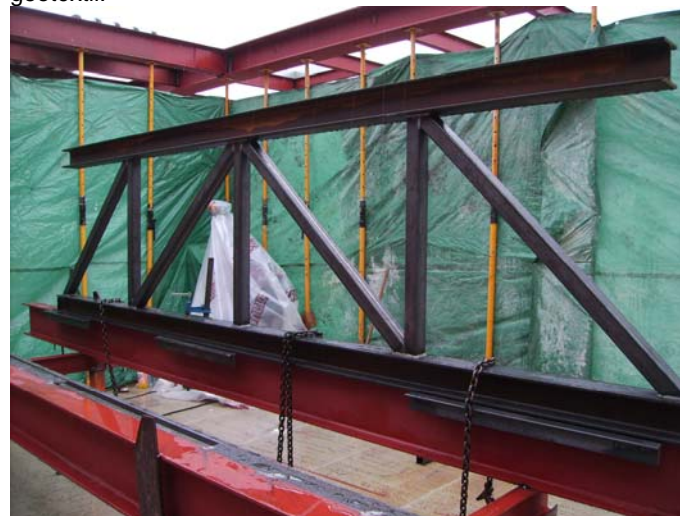
Taller de muntatge de gelosies.

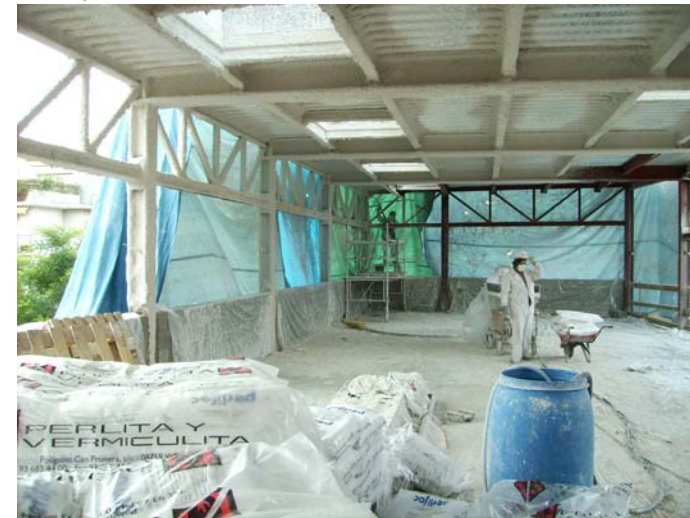
Inici del ignifugat de la estructura al primer pis.

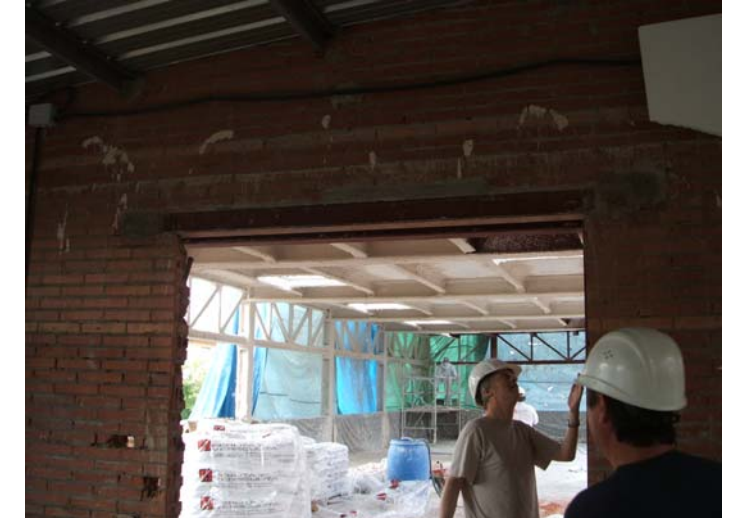
Obertura de porta a la mitgera de la biblioteca antiga
